BURGY

KLASSIEK BOUWEN

Restauratie 17e- eeuws grachten- pand met aanvaard- bare scheefstand

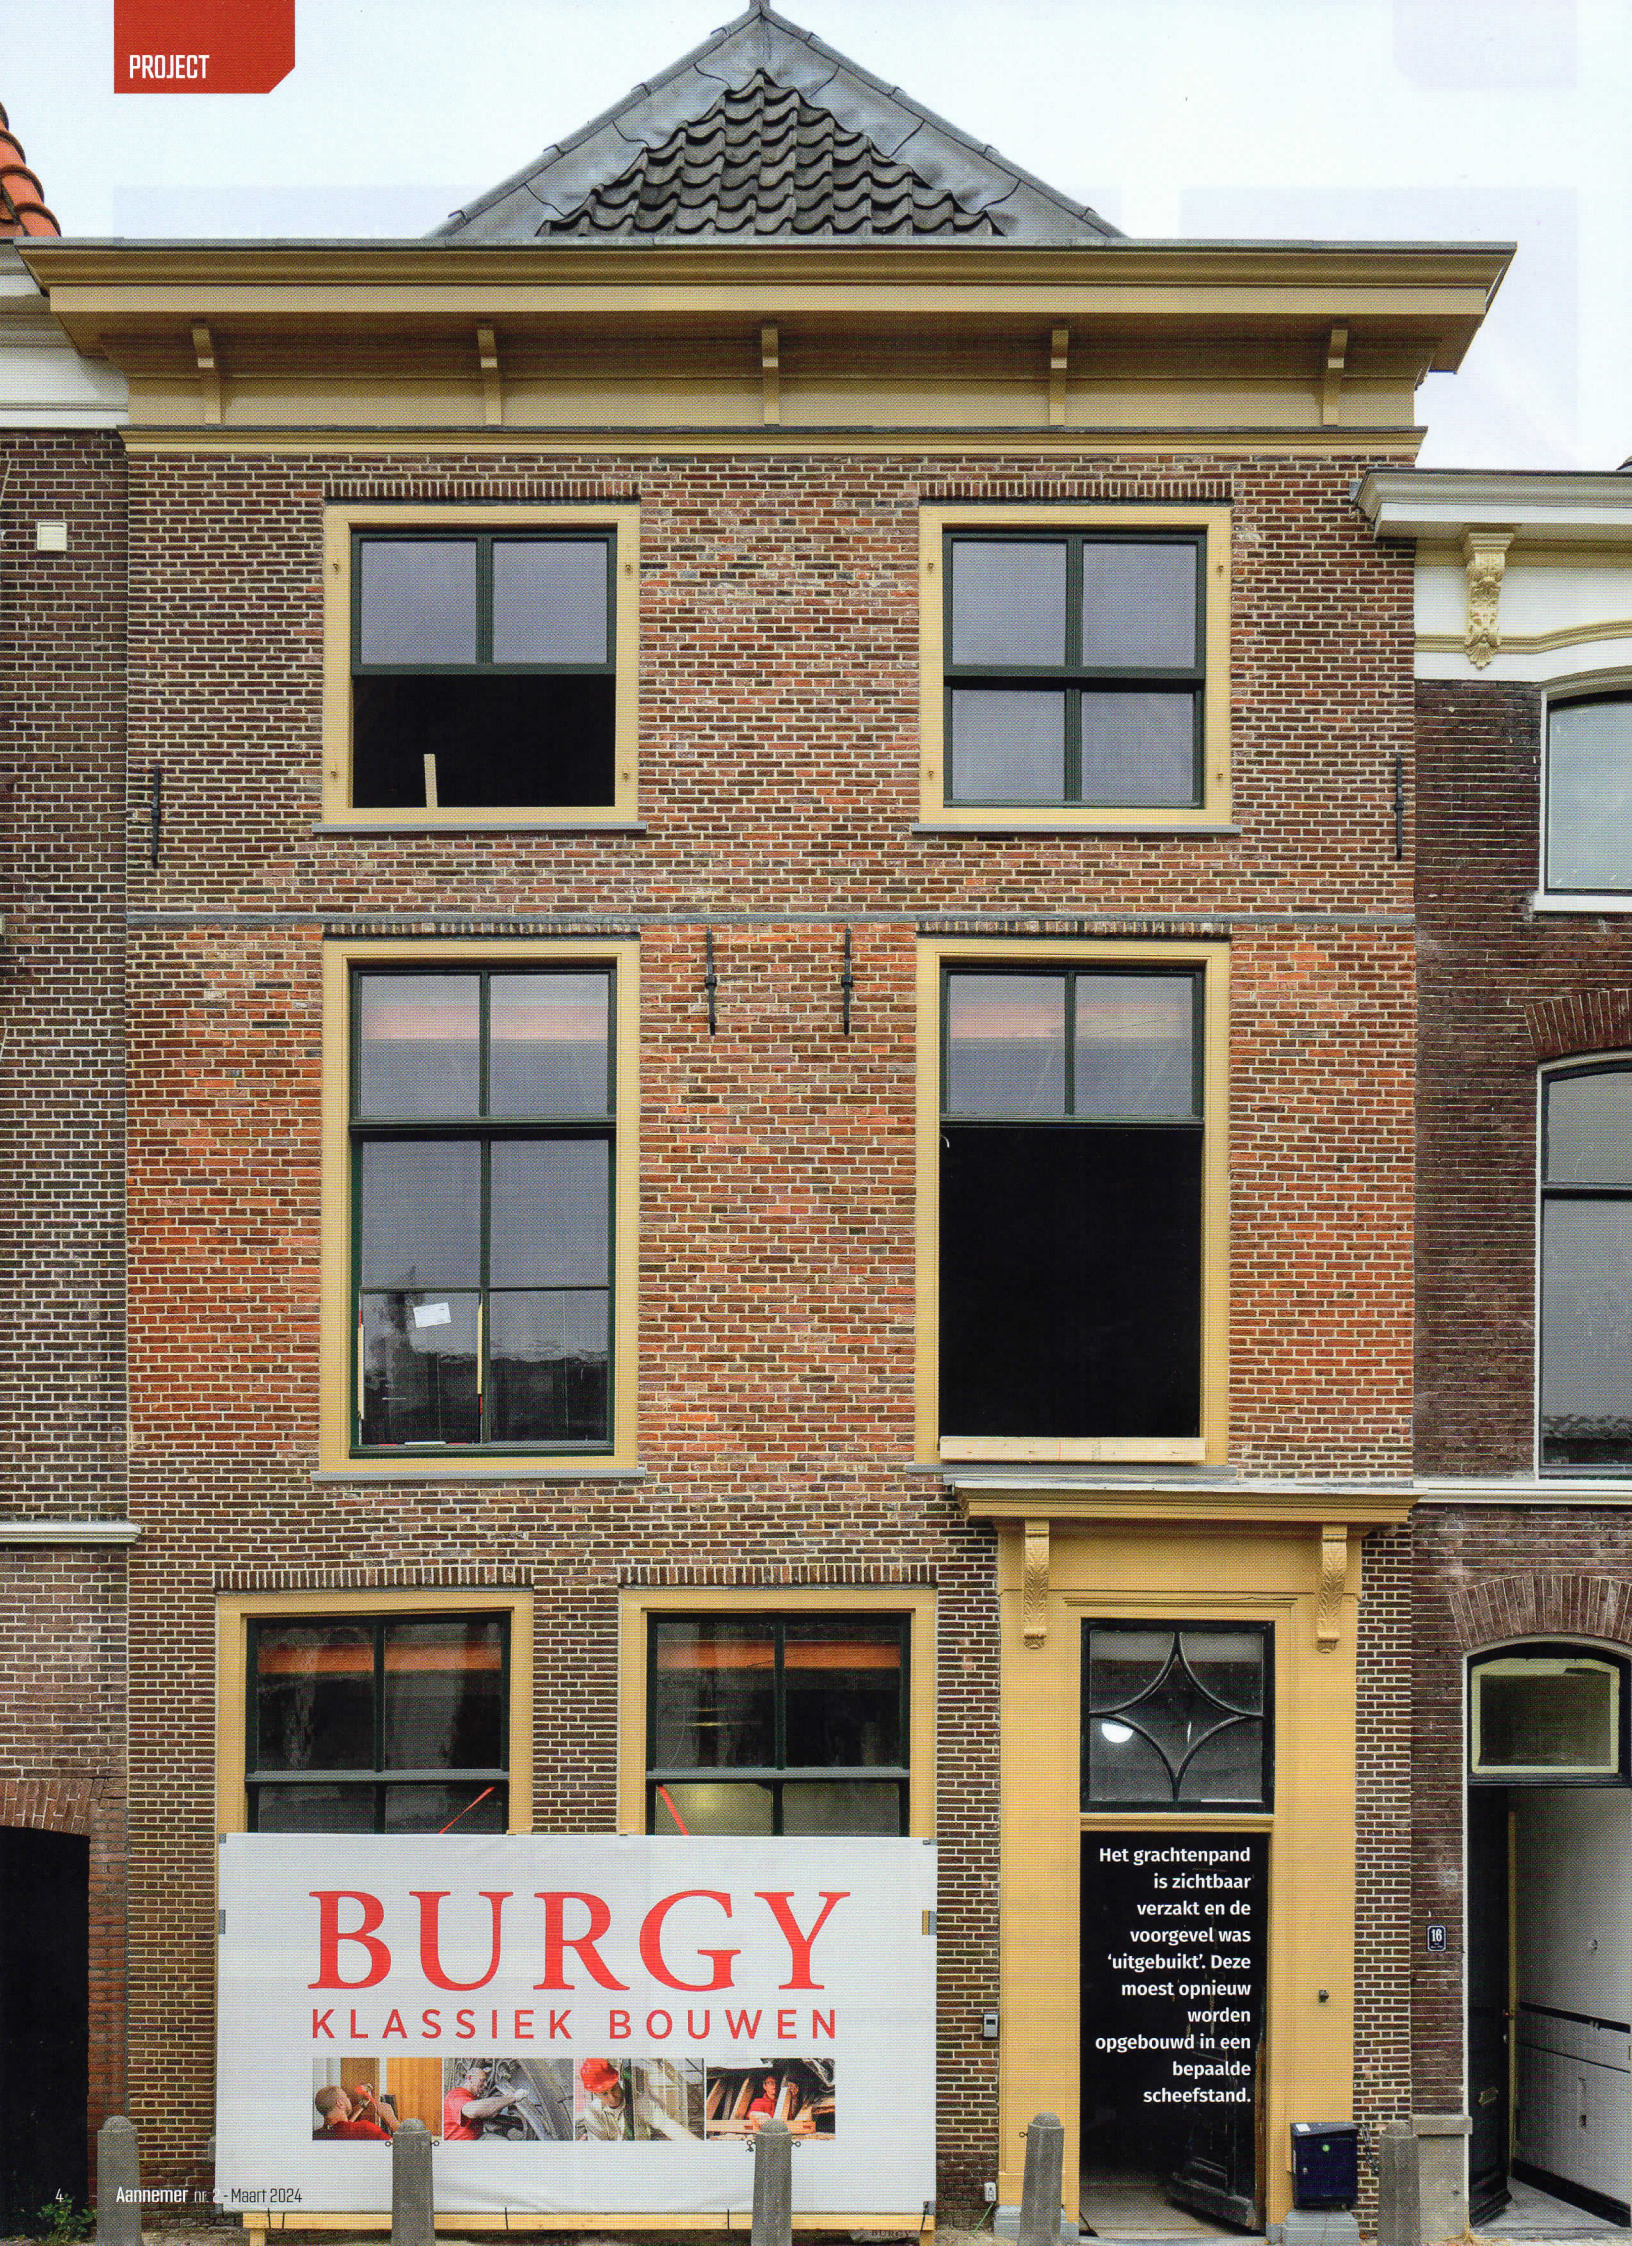
Het grachtenpand
is zichtbaar
verzakt en de
voorgevel was
'uitgebuit'. Deze
moest opnieuw
worden
opgebouwd in een
bepaalde
scheefstand.

gingen”, vertelt Sebastian de Ruiter, werkvoorbereider van BURG. “Allerlei bouwstromen lopen op een relatief klein oppervlak door elkaar heen, maar de werkzaamheden dienen wel naadloos op elkaar aan te sluiten. Vanwege de binnenstedelijke ligging van het pand worden alle bouwmaterialen just-in-time aangevoerd.” Die aanvoer werd vergemakkelijkt doordat de voorgevel met de handgevormde roodbruine bakstenen toch opnieuw moest worden opgetrokken. Het metselwerk was namelijk enkele centimeters ‘uitgebuit’ vanwege de ingezakte fundering.

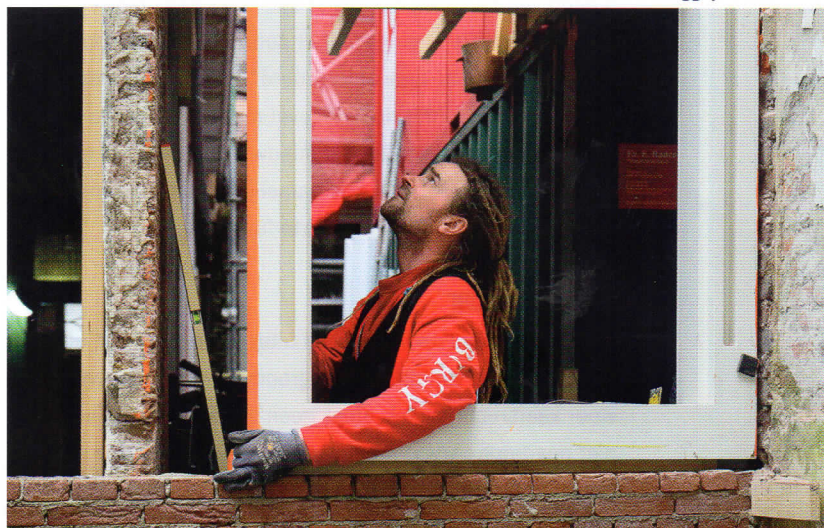
De oorspronkelijke kozijnen zijn herbewerkt en in de oude scheefstand teruggeplaatst.

De oorspronkelijke kozijnen met kraal in de voorgevel van het voorhuis zijn herbewerkt op de CNC-machine en in de oude scheefstand teruggeplaatst in de luikspinning. De exacte inpassing is te danken aan de digitale inmeting van de raamkaders. Het 18e-eeuwse metselwerk van de voorgevel is weer in kruisverband opgetrokken en in de hoeken uitgevoerd in klezoren en in de beëindiging met de kozijnen in drieklezoren.

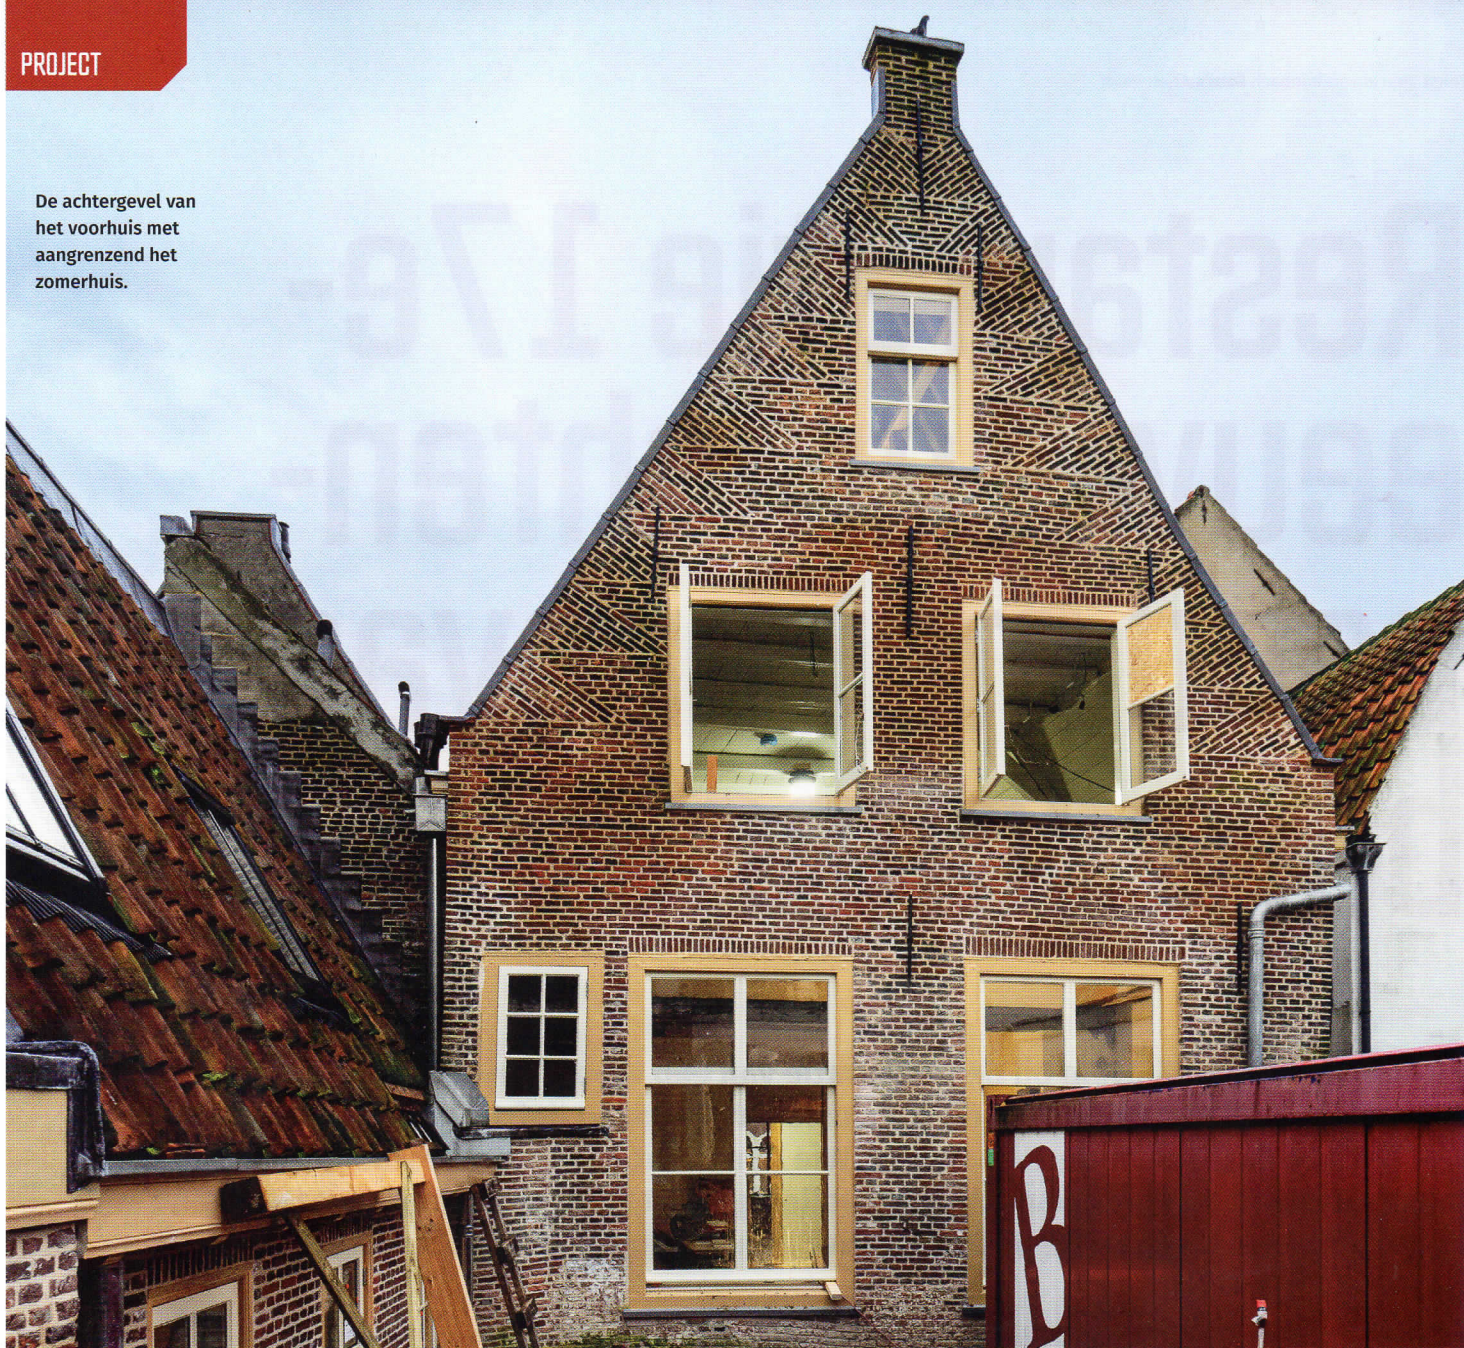
De achtergevel van het voorhuis met aangrenzend het zomerhuis.

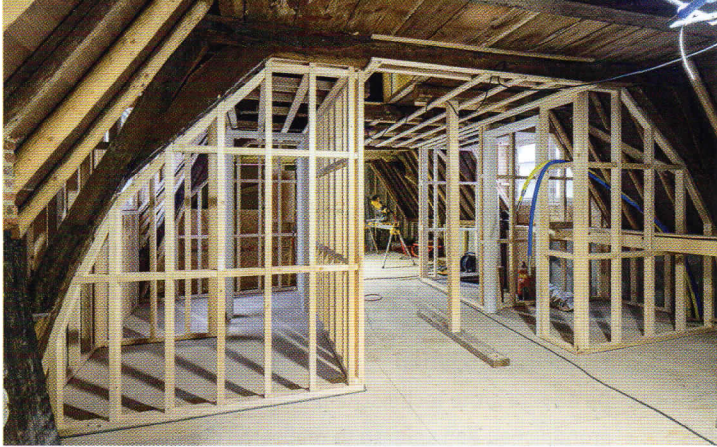
Er kwam veel timmerwerk kijken bij de opbouw van hsb-binnenwanden.

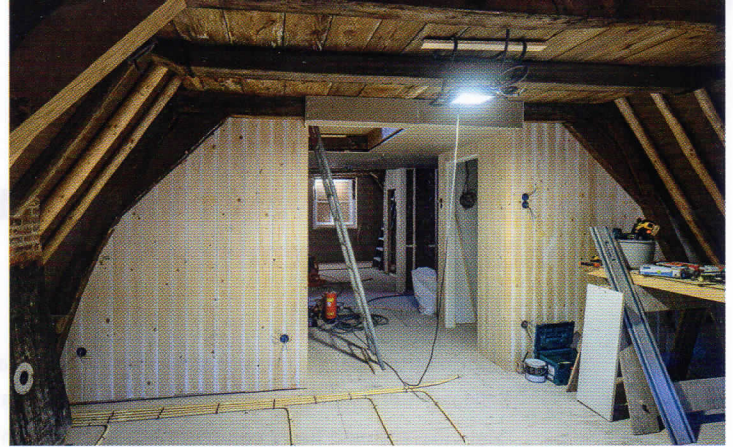
De scheve vloeren zijn uitgemiddeld, maar niet kaarsrecht gemaakt.

Een van de grootste technische uitdagingen was het uitvlakken en levelen van de begane grond en verdiepingsvloer. De vloer kaarsrecht maken bleek geen optie, omdat zo’n peil niet naadloos aansloot bij de enigszins doorgezakte draagconstructie van moerbalken en kinderbinten en de oorspronkelijke gerestaureerde lambrisering. “Daarom hebben

we het vloerniveau hoogstens drie à vier centimeter uitgemiddeld. Dat vindt de bewoner aanvaardbaar, voor hem hoeft niet alles strak en recht, maar desondanks wil je de ruimten wel leefbaar maken”, verklaart uitvoerder Rian Durieux, die een team van enkele leerling-restaurateurs en timmerlieden van BURG onder zijn hoede heeft.

Vanwege de al enigszins doorgezakte draagconstructie was er de wens voor een lichte vloeropbouw. Ook wilde BURG een snelle en efficiënte egalisiemethode toepassen. “Daarom hebben we gekozen voor het Isomix-vloersysteem om de ergste scheefstand in de vloer uit te vullen”, vertelt Sebastian. Isomix bestaat uit een zogeheten C-EPS mortel om hoogteverschillen snel waterpas te egaliseren en tegelijkertijd te isoleren met de EPS-delen. Ideaal voor deze specifieke situatie. Isomix kan op alle ondergronden worden toegepast, dus ook op een onderliggende balklaag zoals in dit

monumentale pand. “Het voordeel van Isomix is dat de balklaag niet zwaar(der) wordt belast”, vertelt Sebastian. “Het vloersysteem heeft een zeer laag eigengewicht en bovendien is het geschikt als onderlaag voor de hier toegepaste vloerverwarming.”

Over de Isomix is een lichtgewicht dekvloer van Airbase toegepast. De drukvaste mortel is net zo sterk als normale zandcement specie en hardt relatief snel uit. Daardoor hadden de vloerenleggers een uitdaging om de dekvloer in rap tempo glad te krijgen. “Over de deklaag is egaline aangebracht. Dat

moest in laagjes; een bewerkelijk proces, maar het is uiteindelijk goed gelukt”, aldus Rian. Als toplaag dienen marmeren tegels die de 19e-eeuwse vloerdelen vervangen.

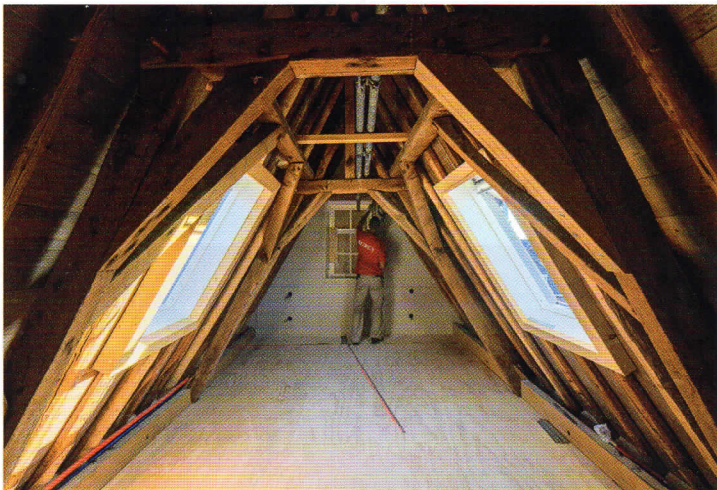
In de 17e-eeuwse kapconstructie zijn aan weerszijden twee dakramen ingebouwd.

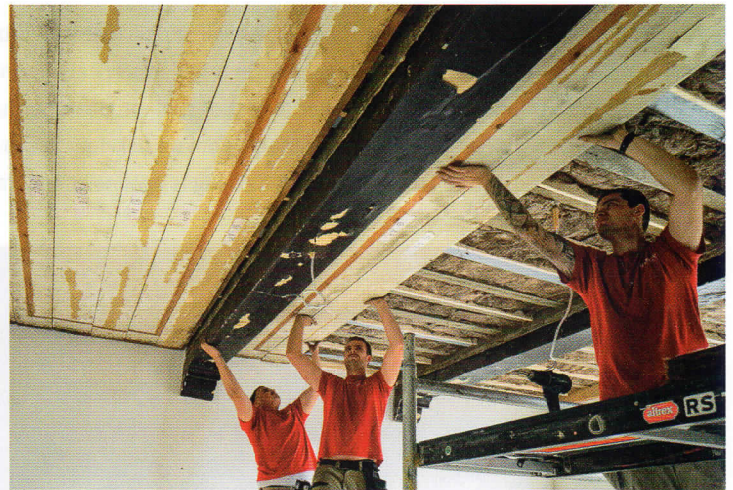
Hier en daar zijn de moerbalken hersteld.

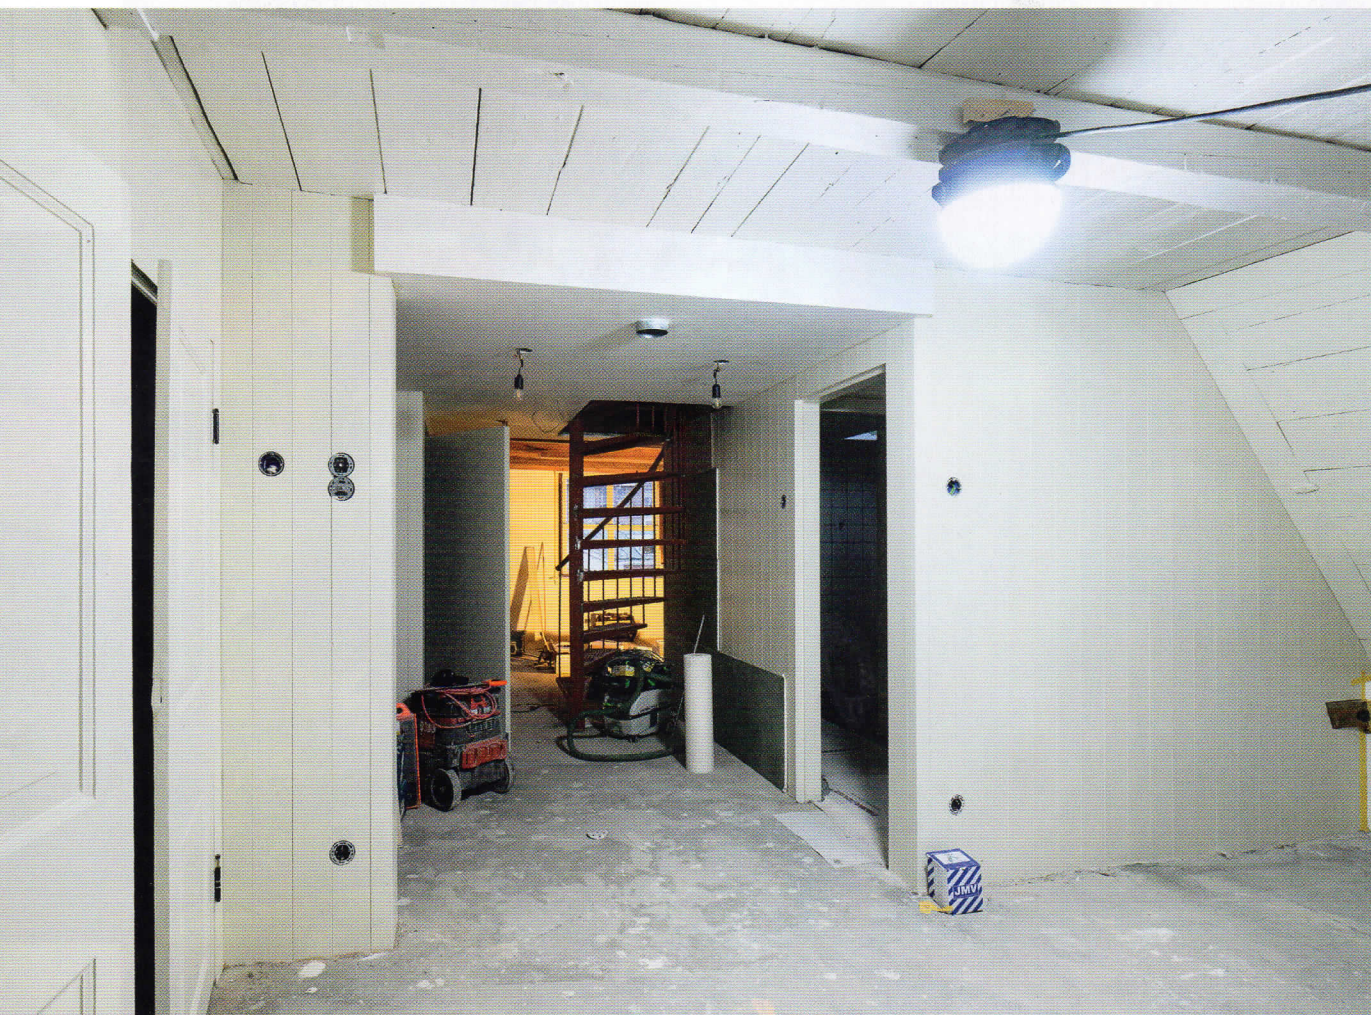
Waar mogelijk, zijn houten planken op de binnenwanden herbewerkt en hergebruikt.

Een van de opdrachten voor BURG bij deze restauratie was om de oorspronkelijke ornamentiek van het in- en exterieur in authentieke staat te herstellen. Dat betekent overigens niet dat alle bouwdelen in oorspronkelijke materialen zijn teruggebracht. De gemetselde binnenwanden in het voorhuis bijvoorbeeld waren in zo'n slechte staat dat ze zijn vervangen door een constructie op houten rachelwerk met OSB-platen, bekleed met gips voor de brandwerendheid. Wel zijn de wanden afgewerkt met (een deel van) de oorspronkelijke houten planken die nog in goede staat waren. Volgens uitvoerder Rian Durieux is wat dat betreft zoveel mogelijk oorspronkelijk materiaal hergebruikt in het werk.

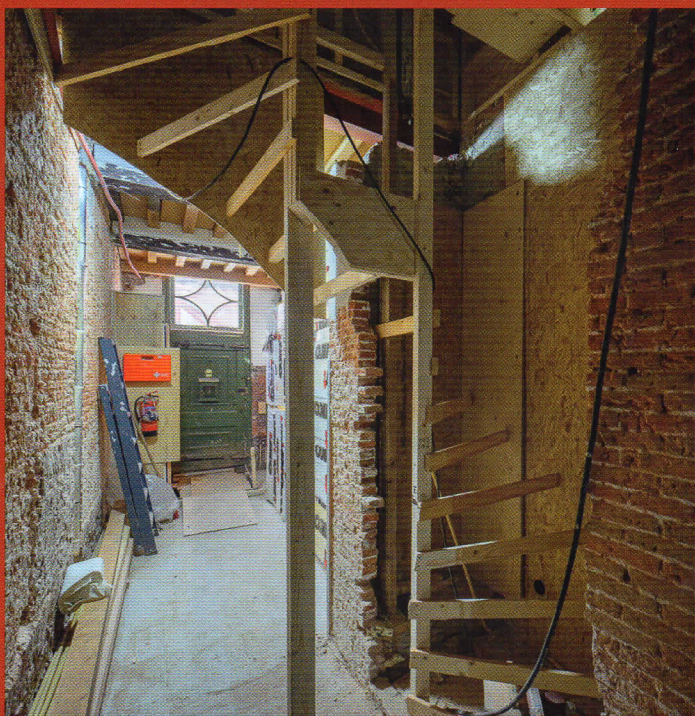
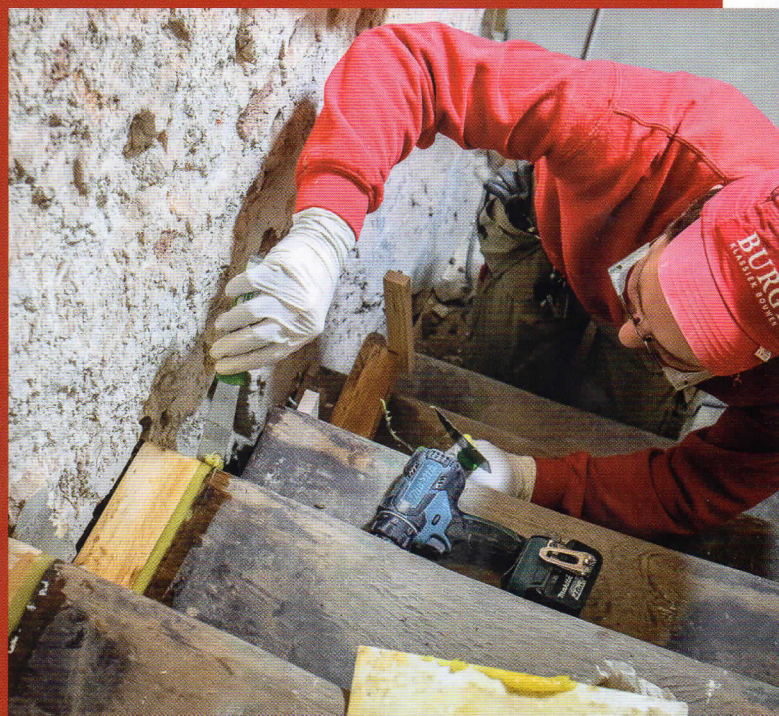
De nieuwe spiltrap vanaf de begane grond moest aansluiten op de zoldertrap.

De andere grote technische uitdaging was om op begane grondniveau een spiltrap te realiseren die qua gradiënt exact aansluit bij een soortgelijke monumentale eikenhouten trap op de verdieping naar de zolder. De stalen draagconstructie is in 3D uitgewerkt. “Desondanks was het enorm passen en meten in het werk om het verloop van de traptreden precies passend te krijgen in relatie tot de gewenste looplijn”, laat Sebastian weten. “Daar zijn we flink mee aan het stoeien geweest.”

restauratie weer terug, net zoals de kastenwand(en) met fraai houtsnijwerk, de hardstenen schouwen en de oorspronkelijke lambriseringsring. De 17e-eeuwse eikenhouten spiltrap naar de zolder, een van de ornamenten met de hoogste monumentale waarde, is waar nodig gerepareerd en gerestaureerd.
